# Поведение набрызг-бетонов/торкретов при огневом воздействии. Влияние микрофибры на процесс взрывообразного разрушения бетонов

by Peter C. Tatnall

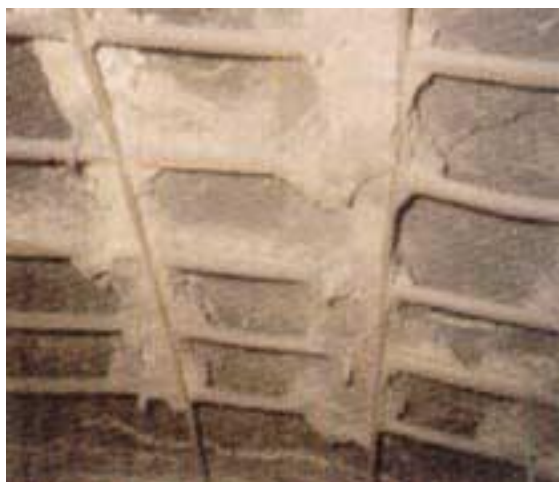
Приложение 1: Разрушение бетонной облицовки В Евротоннеле; 1996.<sup>3</sup>

Однако сильные возгорания в тоннелях, таких как Ла-Манш (Евротоннель), Монбланский тоннель и Готтардский тоннель в Европе, привели к новым исследованиям торкрета и влияния на него больших скачков температуры. Приложение 1<sup>3</sup> показывает разрушение бетона в Евротоннеле после возгорания железнодорожного вагона в 1996 году. Пострадали 11 человек и более 600 футов (183 метров) потолочного покрытия 16-километрового Готтардского тоннеля обрушились после столкновения двух грузовиков, ставшего причиной пожара, длившегося более двух суток при температуре, по оценкам достигающей 2200°F (1200°C).

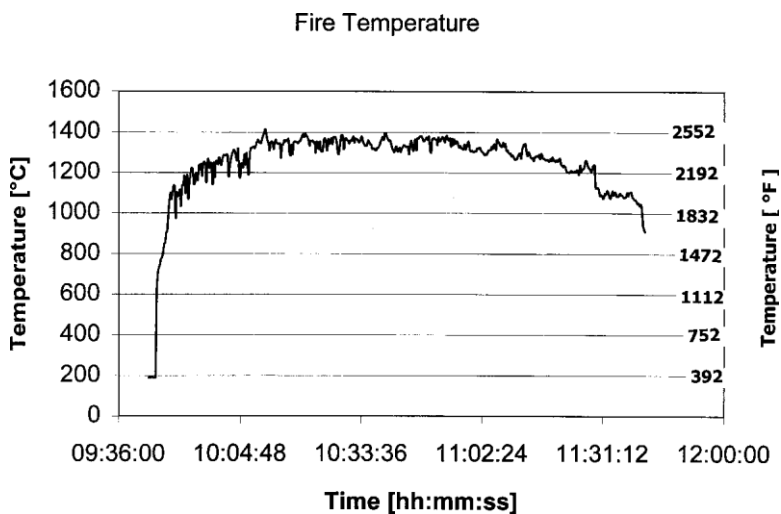
Приложение 2: Кривая температуры/времени в печи (Кривая RWS).

Во время огневых испытаний были разработаны новые кривые времени/температуры, как результат изучения вышеупомянутых и других пожаров. Они помогают моделировать воздействие углеводородных пожаров, вызванных такими топливами, как бензин, дизельное топливо, животные жиры и шины.<sup>4</sup> Печи настроены, чтобы достигать температуры 400°F (200°C) за минуту и 2000°F (1100°C) за 5 минут; максимальные же могут доходить до 2460°F (1350°C). Затем температуры придерживаются ещё два часа. Эта кривая показана в приложении №2.

Все плиты подвергались действию огня согласно кривой RWS (приложение 2) в специально построенной печи, как видно на приложении 3. Огонь от горения дизельного топлива распределялся по плитам, которые, как показано, были расположены горизонтально на верху печи. Термопары находились около панелей в печи и в самих торкретных плитах на глубине 30 и 70 мм

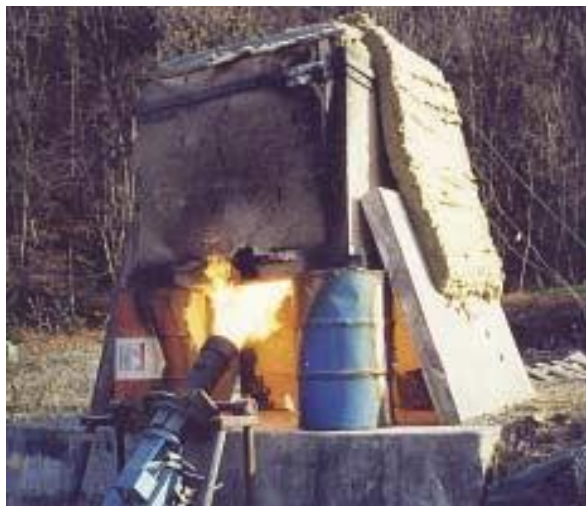
Приложение 3: углеводородная печь «Hagerbach».

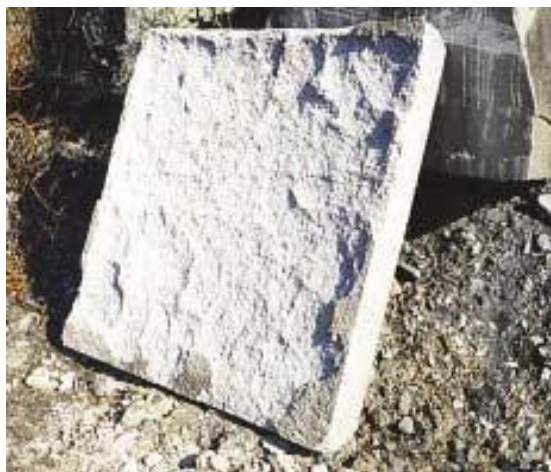
Приложение 4: укрепленная сеткой плита: 15-мин испытание огнём.

Укрепленная стальной сеткой панель была протестирована первой. После пары минут воздействия огня исследователи услышали громкие хлопки и увидели куски торкрета, отскакивающие от пола в печи. Через 15 минут они потушили огонь, так как забеспокоились, что взрывы повредят оборудование для огневых испытаний. Укреплённая сеткой панель после испытания показана на приложении 3. Примерно половина толщины, 3 дюйма (7,5 см), была утрачена в течение 15 минут взрывов, как показано в приложении 4.

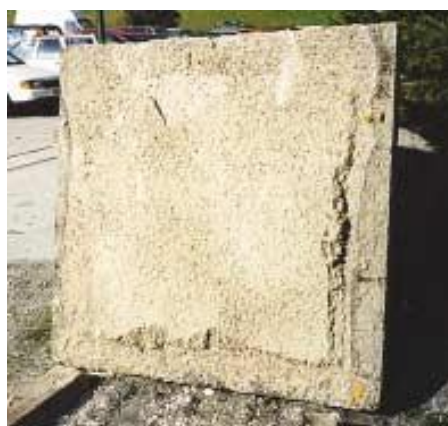
Приложение 6: Стальная + микропропиленовая плита после 2 часов испытания.

Третья плита со стальными волокнами и микропропиленовой фиброй (1,8 кг/м<sup>3</sup>) тестировалась на протяжении всех двух часов. График времени и температуры для термопар, встроенных в торкрет, находится в приложении 5; внешняя часть плиты после 2-х часов тестирования показана в приложении 6. Маленькая часть на верхней грани обезвожилась и сошла; помимо этого, панель выдержала испытание без взрывов.
