Потеря бетонными конструкциями огнестойкости в результате пожаров по причине их взрывообразного разрушения

Опыт применения огнезащитных технологий в подземном и тоннельном строительстве

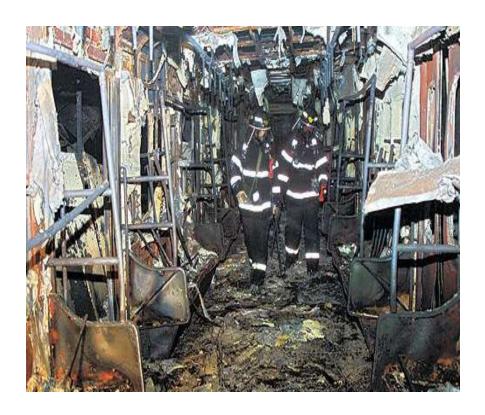
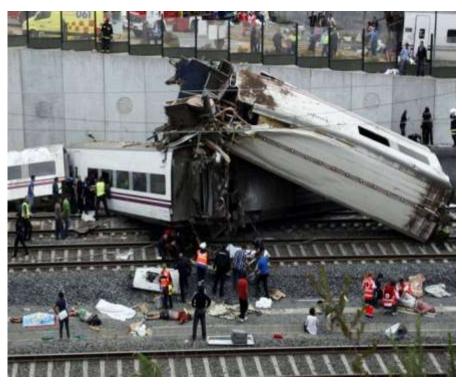
SOUTH KOREA Daegu Подземная станция - 2003

Пожар двух остановившихся на станции поездов.

ПОСЛЕДСТВИЯ: 196 погибших и 147

пострадавших.

ПОВРЕЖДЕНИЯ: структурные повреждения

бетона и оборудования.

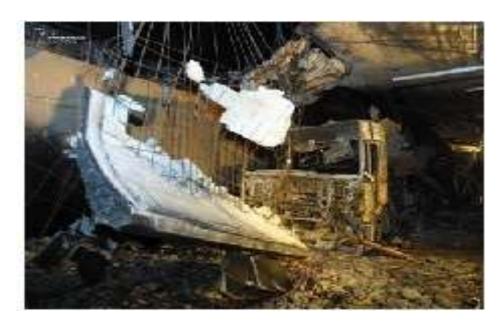
Gotthard Road Tunnel - Switzerland 2001

Столкновение 2-х автомобилей с последующим

пожаром. ПРИЧИНА: ошибка водителя.

ПОСЛЕДСТВИЯ: 11 погибших

ПОВРЕЖДЕНИЯ: обделка тоннеля и оборудование

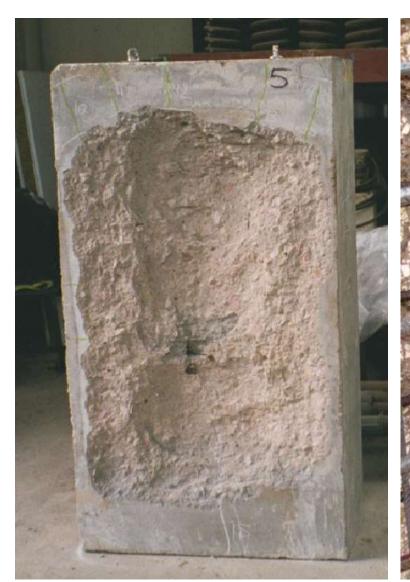
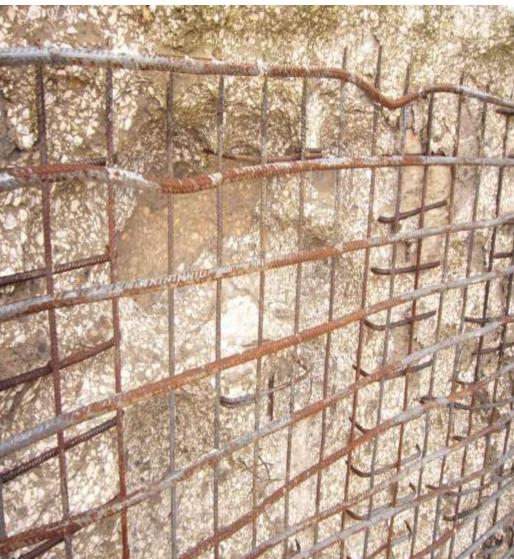
Около 1200 кв. м бетона было повреждено во время пожара при строительстве моста ч/з бухту Золотой Рог в г.Владивосток. Был осуществлен гидродемонтаж бетона

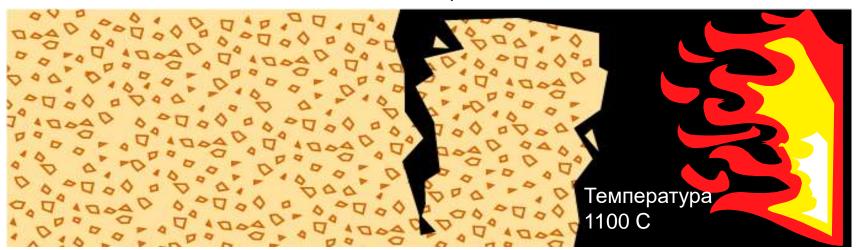
Несмотря на то, что огнестойкость железобетона, казалось, можно рассчитать теоретическим путем, это, естественно, часто не спасает бетон от реального разрушения. Проблема заключается в том, что при пожаре происходит взрывное разрушение бетона: сначала по причине нарастания давления насыщенного пара в микропорах бетона разрушается (взрывается) защитный слой бетона, потом оголяется первый ряд арматуры, идет дальнейшее разрушение бетона и т.д... Бетон ведет себя не так, как это было рассчитано...

А В ИТОГЕ ВСЕ ЭТО ПРИВОДИТ К КАТАСТРОФИЧЕСКОМУ УМЕНЬШЕНИЮ ОГНЕСТОЙКОСТИ СТРОИТЕЛЬНОЙ КОНСТРУКЦИИ

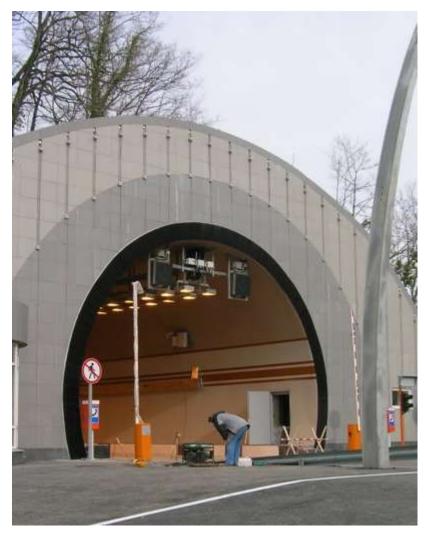
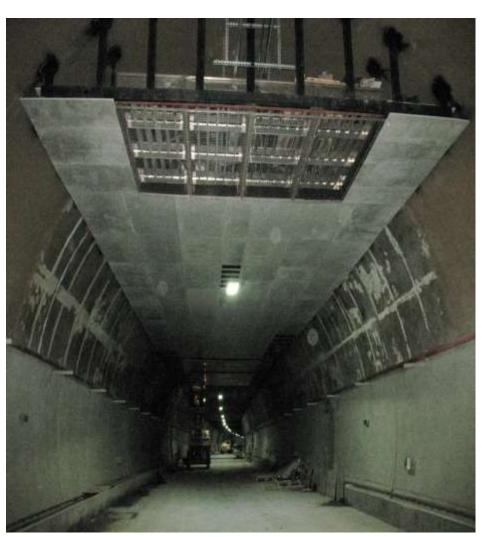
Тоннель №1 Дублера Курортного проспекта г. Сочи, 2011 г

Противопожарные плитные материалы «AESTUVER T»

Вид на канал дымоудаления

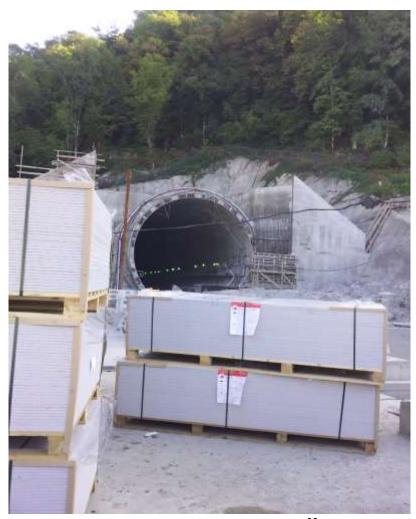
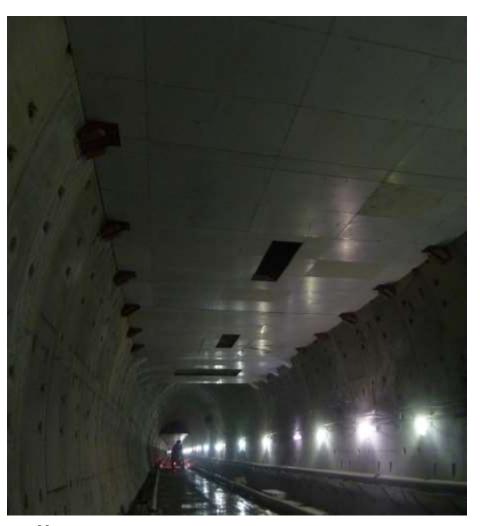
Тоннель №2 автодорожный на Альпику-Сервис, г. Сочи, 2012-2013 г

Противопожарные плитные материалы «AESTUVER T»

Канал дымоудаления

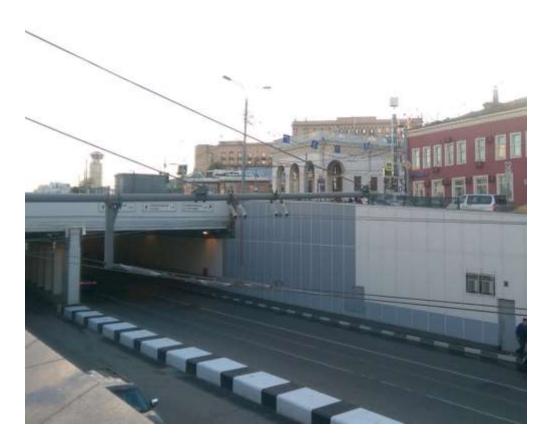
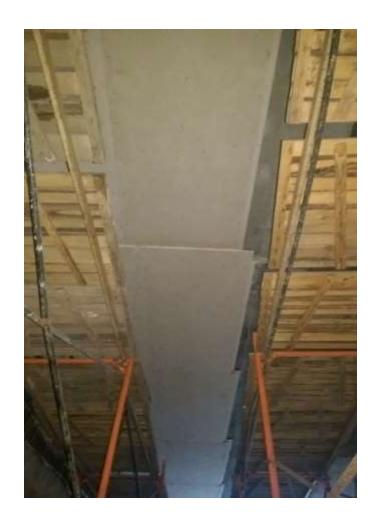
Таганский тоннель, Москва, 2015 г

Противопожарные плитные материалы

Огнезащитная облицовка свода тоннеля

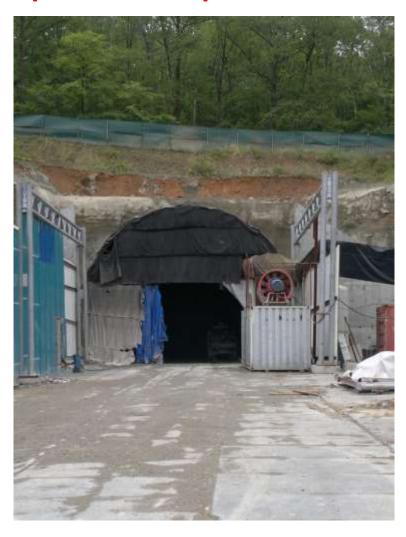
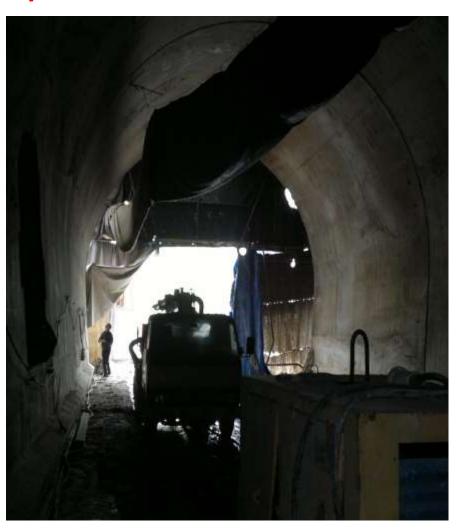
«Леопардовый» Нарвинский тоннель, а/д Хасан-Раздольное, 2015 г

Противопожарные плитные материалы

Огнезащитная облицовка свода тоннеля

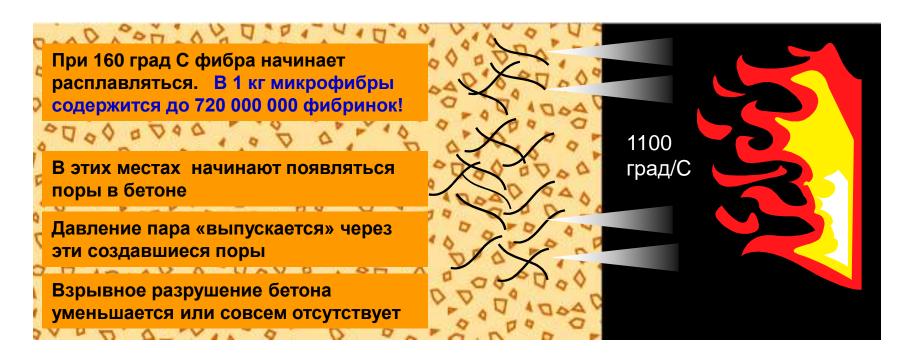
Сегмент тоннеля.

Как фибра уменьшает взрывное разрушение бетона при пожаре?

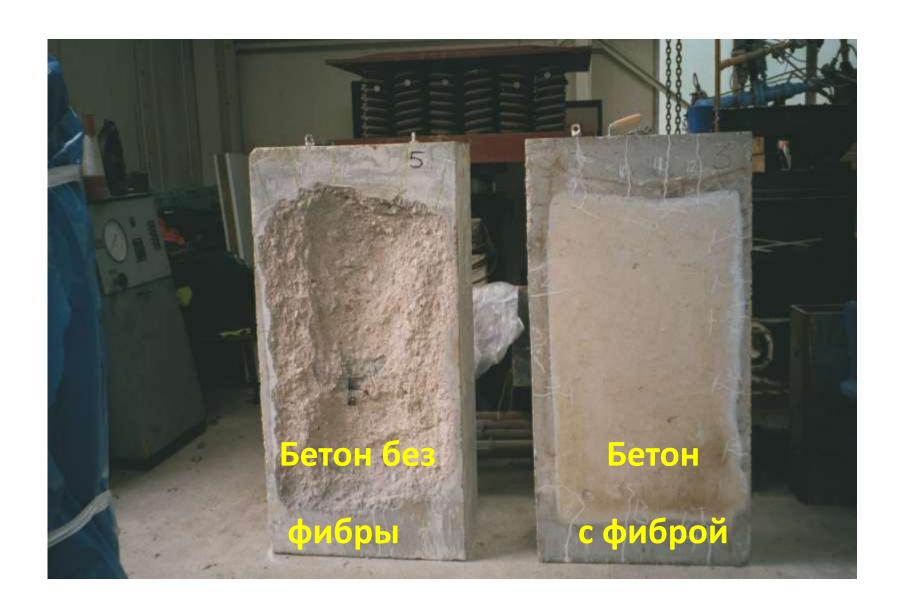
Результаты огневых тестов бетона и фибробетона

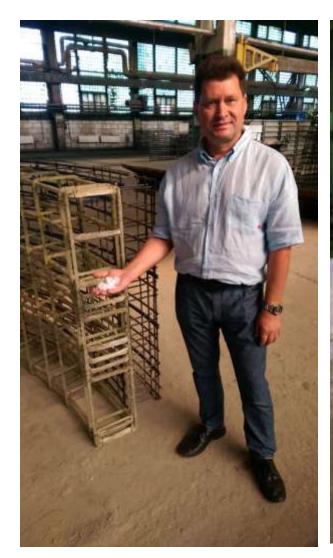
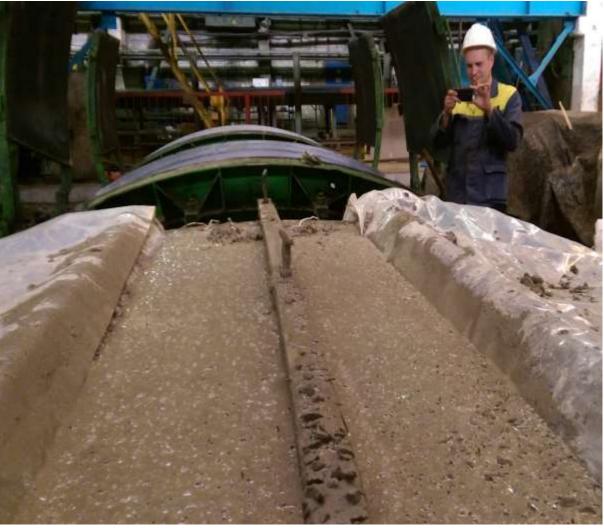
ИЗГОТОВЛЕНИЕ РАБОЧИХ КОНСТРУКЦИЙ ИЗ ФИБРОБЕТОНОВ С РАЗНЫМИ ВЫБРАННЫМИ КОМПОЗИЦИЯМИ ФИБРЫ
